**DIAGNÓSTICO AMBIENTAL Y PROPUESTAS DE ACTUACIÓN
PARA LA REHABILITACIÓN Y/O RENATURALIZACIÓN DEL CURSO
BAJO DE LOS RÍOS PILES Y PEÑA FRANCIA EN EL CONCEJO DE
GIJÓN (ASTURIAS)**

Diego García de Jalón

Marta González del Tánago

Madrid, Marzo 2021

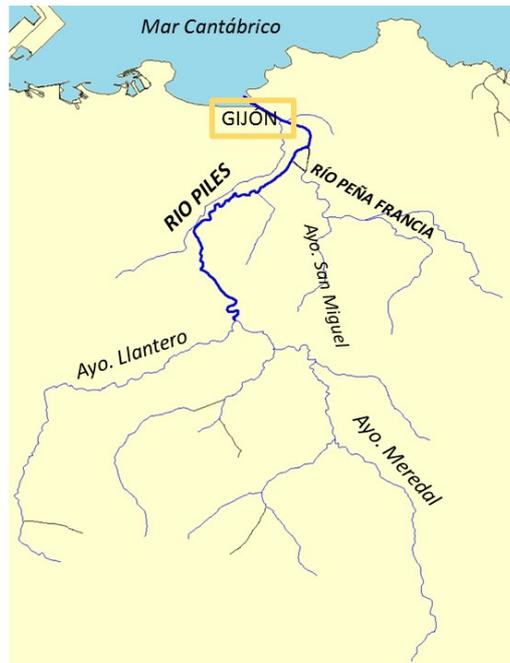
Figura 1.3.- Red hidrográfica del río Piles (elaborada a partir de la red hidrográfica contenida en el Plan hidrológico de la Confederación Hidrográfica del Cantábrico Occidental).

El río Piles es un curso fluvial costero cantábrico, de tamaño relativamente pequeño, con una longitud aproximada de cauce de 6,7 km y una cuenca vertiente de 72,8 km² que pertenece en su gran parte al término municipal de Gijón (Asturias). El río Peña Francia es uno de sus últimos afluentes por la margen derecha de su curso bajo, y tiene una longitud aproximada de 4 km (Figura 1.3).

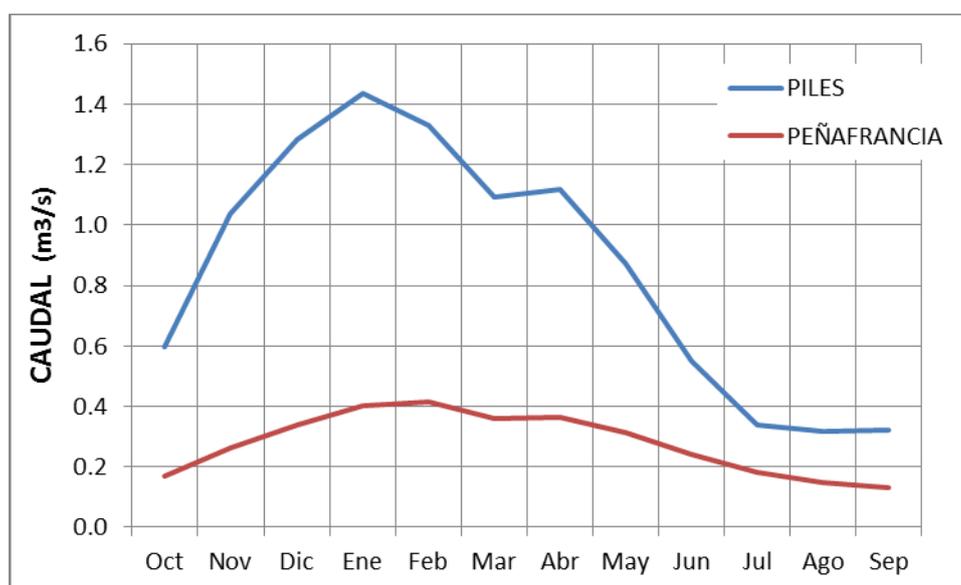
Figura 2.1.- Caudales medios mensuales de los ríos Piles y Peña Francia obtenidos a partir de las aportaciones medias de las respectivas cuencas vertientes en su confluencia, estimadas con el modelo SIMPA.

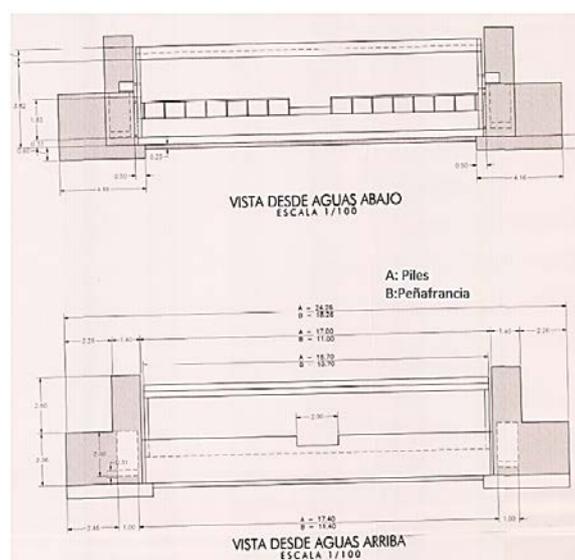
Figura 2.2.- Plano original de los azudes del anillo navegable extraídos de la Memoria del Proyecto (Pentia Ingenieros, 2001).

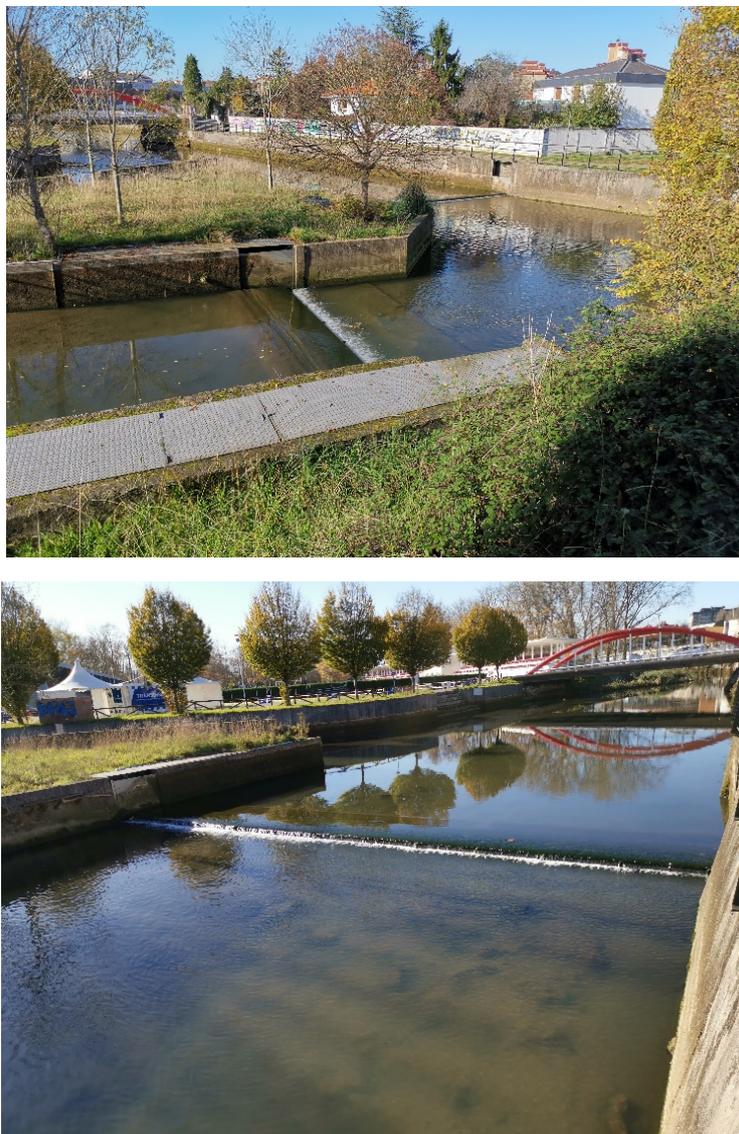
Figura 2.3.- Vista general del extremo inferior del anillo navegable, con la presencia de los azudes existentes en los ríos Piles y Peña Francia inmediatamente aguas arriba de su confluencia.

El efecto de la ralentización de las aguas debida a la presencia de estos azudes se observa en la granulometría del lecho, encontrando prácticamente en todo el anillo navegable una textura mucho más fina (limos) que la que corresponde al transporte libre de sedimentos por el cauce del Piles, de gravas de entre 1 y 2 cm de diámetro medio. Sin duda, la apertura de las compuertas de los azudes ha incrementado la capacidad de transporte de los caudales del río Piles, y en la actualidad se puede observar el avance de la cuña de gravas por el centro del lecho, que alcanza la zona del embarcadero del edificio del CGCC (Figura 2.4), y el inicio de la colonización de los bancos de gravas por las especies pioneras de alisos y sauces. No obstante, consideramos que la presencia de la base de ambos azudes donde se anclan las compuertas sigue suponiendo una barrera en el transporte libre de sedimentos sobre el lecho del canal fluvial hacia aguas abajo, así como una discontinuidad en las condiciones hidráulicas de la corriente (ver Figuras 2.3, 2.4).

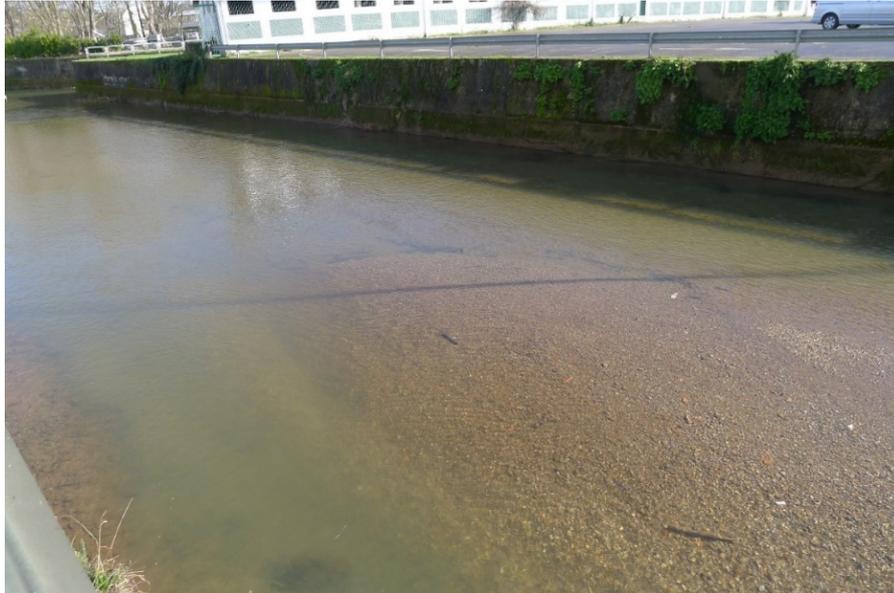
Figura 2.4.- Vista del lecho del río Piles mostrando el avance de la cuña de gravas por el centro del lecho, promovido por las crecidas más recientes con la apertura de las compuertas (Enero 2021).

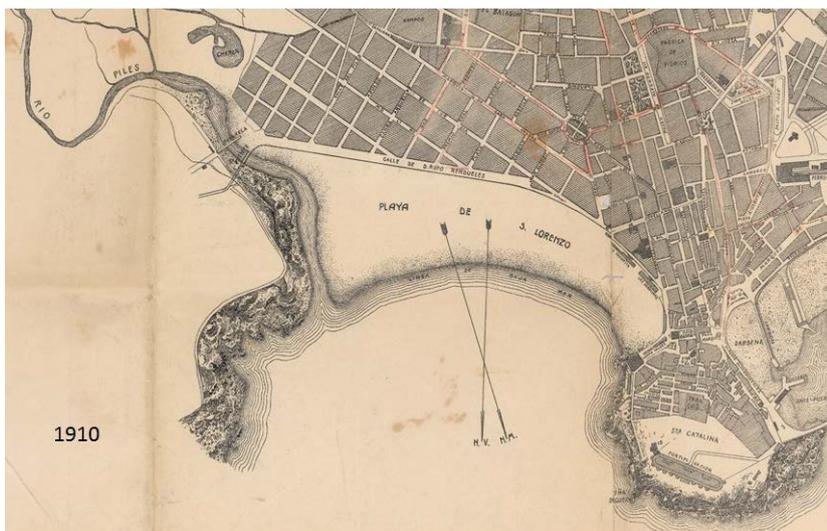
Figura 2.5.- Documentación histórica correspondiente a la carta náutica de 1787, al plano de la Concha y Puerto de Gijón de 1881 (imagen invertida del original para una mejor comparación con las restantes) y plano de Gijón de 1910.

El primer registro cartográfico de detalle que se ha encontrado del estuario del Piles se refiere a la carta náutica realizada por Vicente Tofiño de San Miguel y obtenida a través del Centro Nacional de Información Geográfica, que contiene el plano de la Concha de Gijón fechada en 1787 (Figura 2.5 foto superior). En ella se observa la zona de marisma del río previa al arenal de San Pedro (actual playa de San Lorenzo), atravesada por el “Registro de la cañería de la Fuente”,

La siguiente imagen de interés corresponde al Plano de la Concha y Puerto de Gijón confeccionado por el ingeniero de Obras Fernando García Arenal y publicado en 1881 (Figura 2.5 foto central), donde se observa el ensanche urbanístico de Jovellanos sobre la zona baldía previa al arenal. Finalmente, el plano de Gijón obra de Ricardo Casielles con fecha 1910 (Figura 2.5 foto inferior), muestra un mayor desarrollo de la zona urbanizada de Gijón, apareciendo un resto de humedal en la margen izquierda del río Piles, que posteriormente formará el estanque del actual Parque urbano Isabel la Católica

En este periodo comprendido entre 1787 y 1910 reflejado en las imágenes comentadas (Figura 2.5), la transformación fundamental del río Piles se refiere a la ocupación urbana de gran parte de su marisma del estuario, generando con ello una servidumbre permanente de desagüe de escorrentías internas procedentes de gran parte de su cuenca vertiente, que afecta especialmente a la margen izquierda del río en su tramo más bajo.

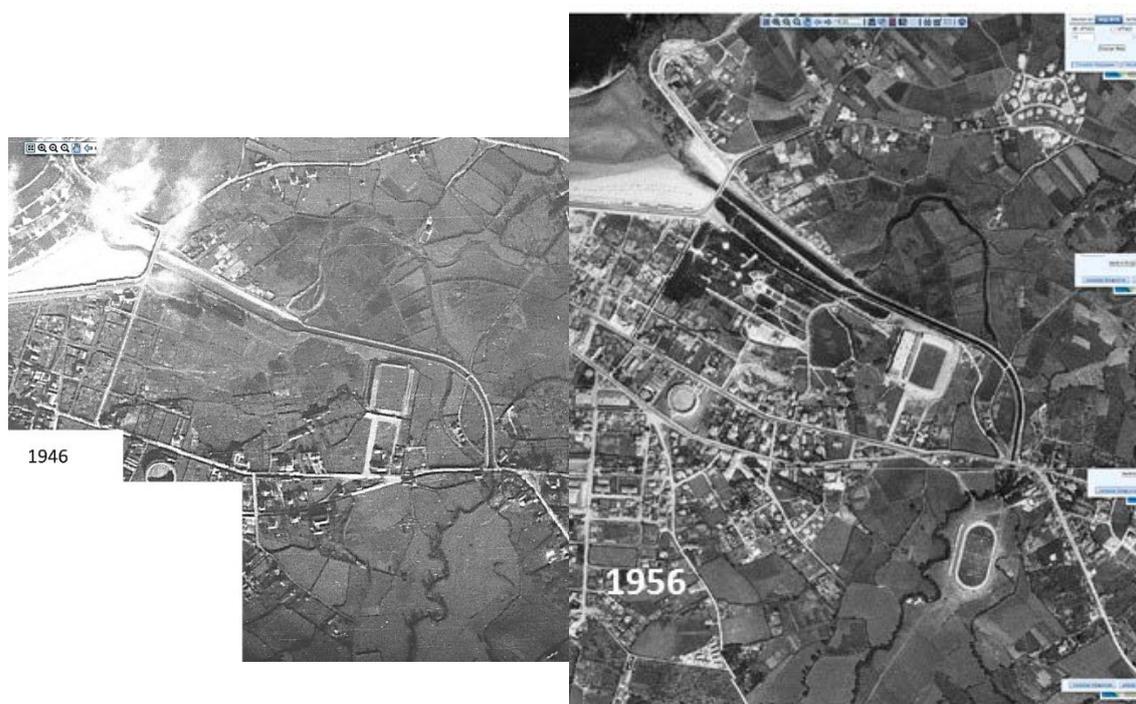
Figura 2.6.- Fotos aéreas de los vuelos americanos de 1946 (izquierda) y 1956 (derecha) mostrando la parte final del río Piles rectificadas y canalizadas.

En este periodo se lleva a cabo la primera canalización del río Piles en su tramo inferior más próximo a su desembocadura, efectuada hacia el año 1916. Ello permite el relleno de las marismas aledañas, y así en 1941 se decide verter tierras para secar estas marismas en la histórica “Charca del Piles” o “Llamarga del Molinón”. La evidencia de esta canalización y posterior relleno de la marisma aparece en la foto aérea del primer vuelo americano (1946-47), donde se visualiza claramente la rectificación del trazado y su profunda transformación en un canal aislado por muros de hormigón en ambas márgenes (Figura 2.6 foto izquierda).

La fotografía aérea del vuelo americano de 1956-57 (Figura 2.6 foto derecha) muestra pocos cambios respecto al estado ya rectificado del río Piles observado en 1946, si bien incorpora la imagen de ocupación de las marismas en las que se asienta el Parque Isabel la Católica en la margen izquierda del Piles, y el complejo deportivo Las Mestas entre los ríos Piles y Peña Francia. En esta imagen de 1956 todavía es muy visible el meandro que se ha cortado con la canalización del Piles y queda abandonado en la margen derecha todavía sin urbanizar.

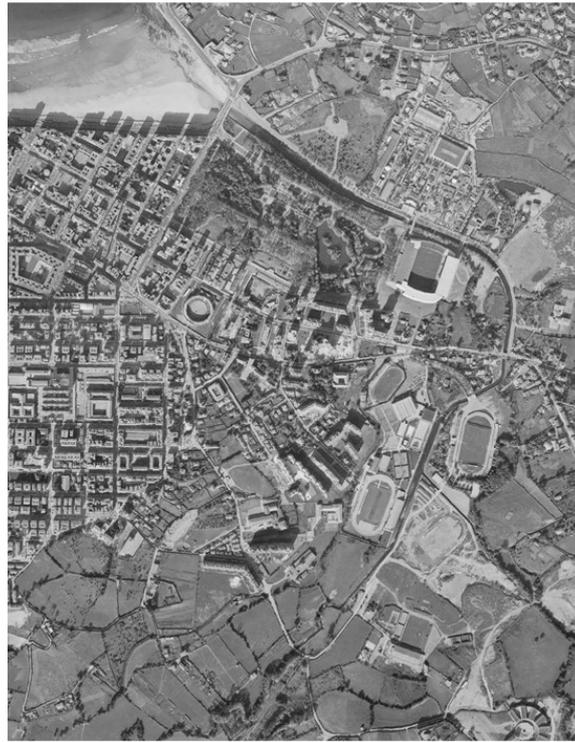
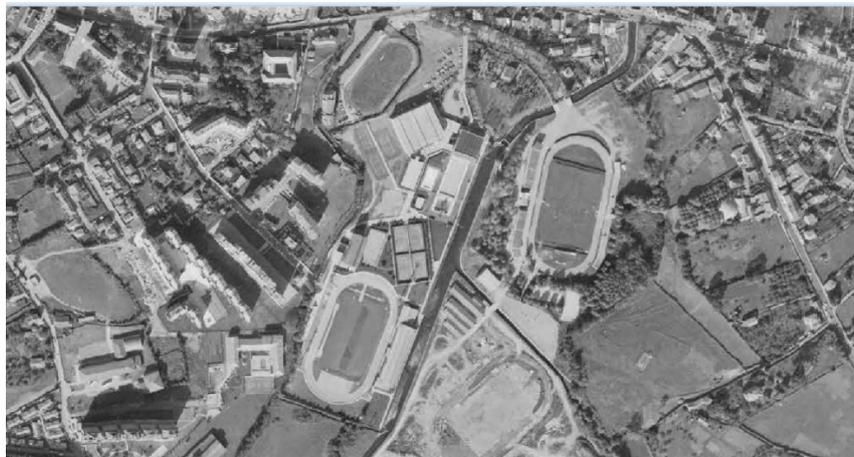
Figura 2.7.- Vuelo interministerial (Centro Nacional de Información Geográfica) del tramo bajo del río Piles (Hoja de Gijón, 1983), con detalle (imagen inferior) de la confluencia con el río Peña Francia.

Con posterioridad a la fotografía aérea de 1956 se dispone de la ortofoto de 1983 (Figura 2.7), donde se observa, por una parte, la ampliación del tramo canalizado del río Piles hacia aguas arriba de la confluencia con el Peña Francia, prolongando los muros de hormigón en ambas márgenes y el trazado rectificado; y, por otra, la intensificación de la ocupación urbana de sus

márgenes, habiendo desaparecido por completo el meandro abandonado de la margen derecha visible en 1956.

Ya en esta fecha de 1983 aparecen construidas las instalaciones del Club Deportivo Covadonga, ubicadas en la margen izquierda del Piles a orillas del nuevo tramo canalizado. Dichas instalaciones se asientan sobre terrenos que atravesaban los pequeños meandros orlados de vegetación riparia del río Piles antes de su canalización, como se puede comprobar en las fotografías aéreas correspondientes, y que probablemente formarían parte del dominio público hidráulico, o al menos corresponderían a espacios de servidumbre para la vigilancia y mantenimiento del sistema fluvial.

En esta imagen de 1983 también se observa una gran afección al río Peña Francia, cuyos caudales circulantes se desvían hacia el río Piles mediante un canal rectilíneo que se inicia aguas arriba de la confluencia natural de ambos ríos. A través de dicha derivación de aguas del Peña Francia al Piles se incrementan los caudales de este último, y se eleva en mayor medida la lámina de agua del tramo remansado del Piles que surge con la presencia de un primitivo azud ubicado aguas abajo, a la altura del extremo inferior de las instalaciones deportivas del Club Covadonga (Figura 2.7 fotografía inferior). El tramo del Peña Francia aguas abajo de este canal de derivación de sus aguas al Piles mantiene en esta fecha su trazado sinuoso primitivo y su vegetación riparia, aunque sin caudal circulante.

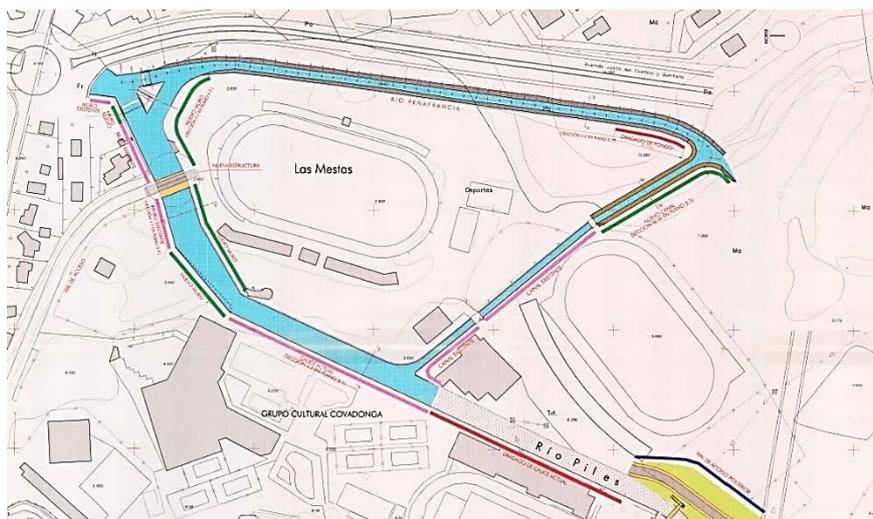
Figura 2.8.- Plano del anillo navegable de Gijón contenido en la Memoria del Proyecto (PENTIA Ingenieros, 2001).

La solución que se adopta en este Proyecto, cuyo objetivo es realizar un circuito de navegación para los entrenamientos de piragüistas entre los ríos Piles y Peña Francia que mantenga en todo momento un calado mínimo de 50 cm en la zona más desfavorable, consiste en la creación de un sistema de compuertas. Para ello se traslada la compuerta del azud existente en el río Piles a la altura del final de las instalaciones del Club Covadonga a una sección inmediatamente aguas arriba de la confluencia natural con el río Peña Francia, y se construye una nueva compuerta de características similares que se sitúa en el cauce de este último, inmediatamente aguas arriba de su confluencia. Dichas compuertas retienen el agua elevando la lámina de agua en el recinto del anillo navegable, el cual queda formado en su extremo superior por el canal de derivación del Peña Francia al Piles, en sus laterales por los tramos canalizados del Piles (en hormigón) y el Peña Francia (en escollera), y en su extremo inferior por un pequeño canal conector de las aguas de ambos ríos, que queda delimitado por una infraestructura triangular de hormigón sobre la que se asientan lateralmente las compuertas de ambos azudes (Figura 2.8).

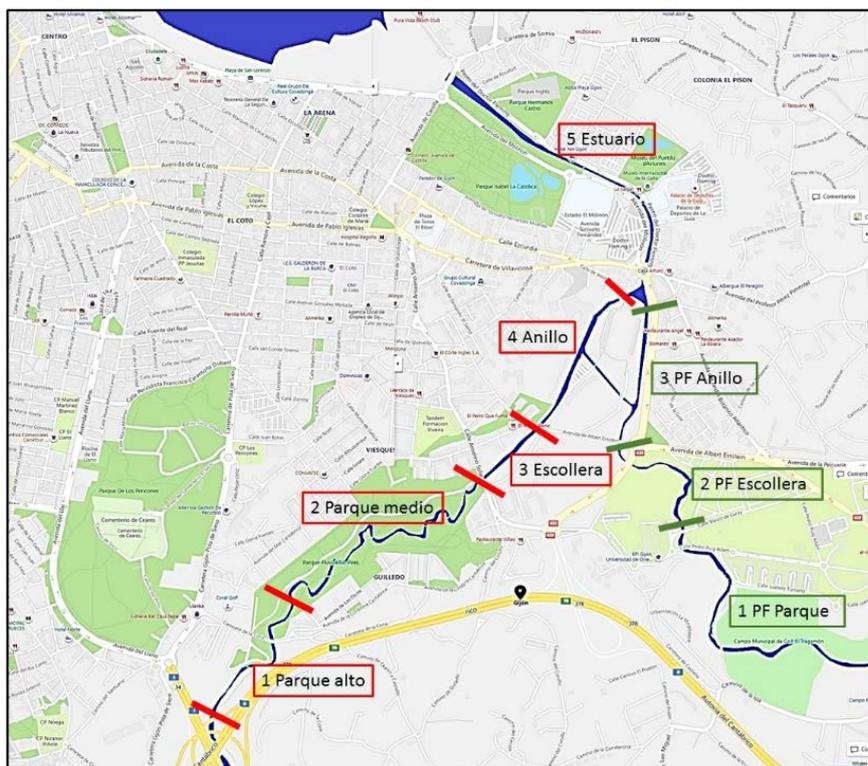
Figura 2.10.- Delimitación de los tramos considerados en los ríos Piles y Peña Francia para su caracterización y valoración de su estado hidromorfológico.

calles) (Figura 2.10). En la Tabla 2.2 se detalla la delimitación de cada uno de los tramos considerados, así como los valores de las variables analizadas en cada uno de ellos.

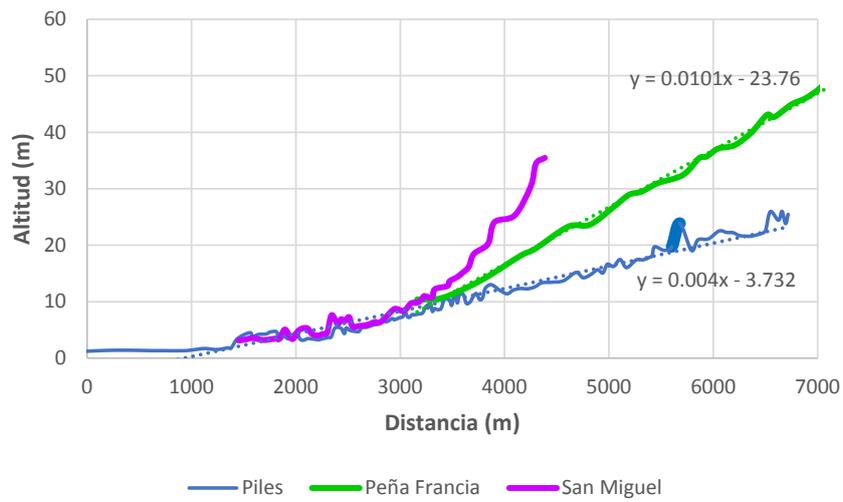
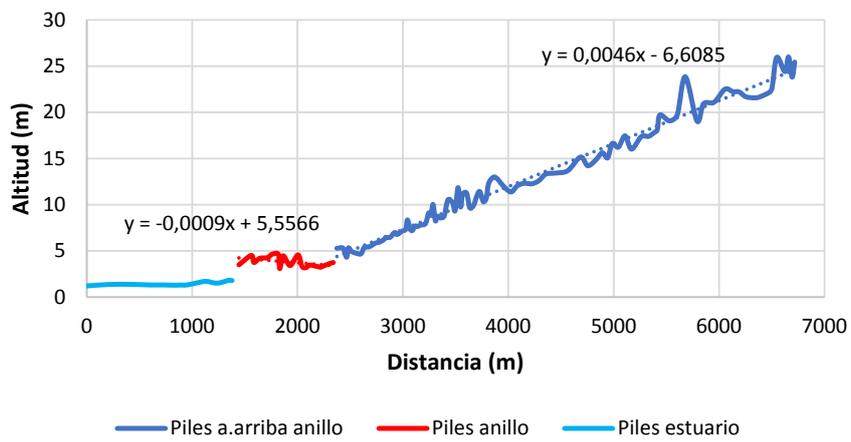
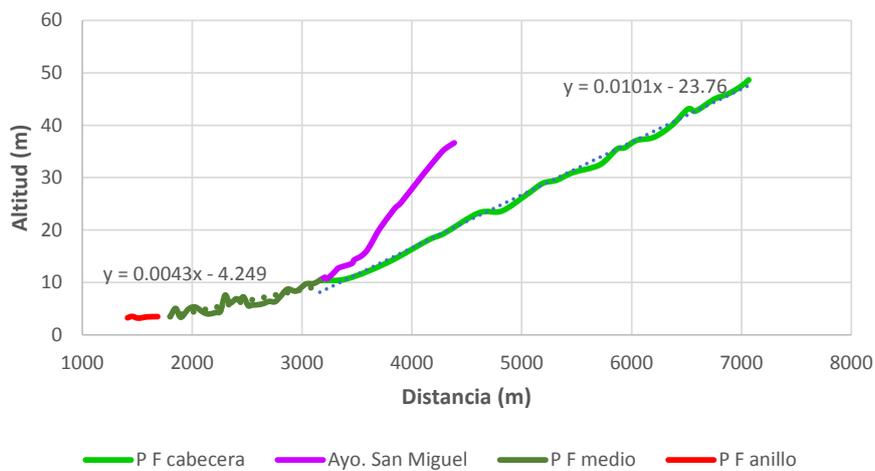
Figura 2.11.- Perfiles longitudinales de los ríos estudiados a partir del MDT del vuelo LIDAR de 2012 (datos procedentes del Centro de Descargas del CNIG).

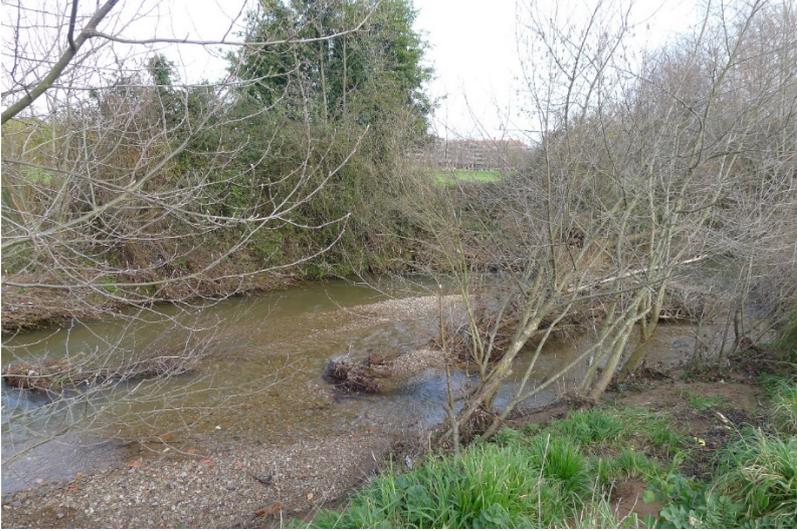
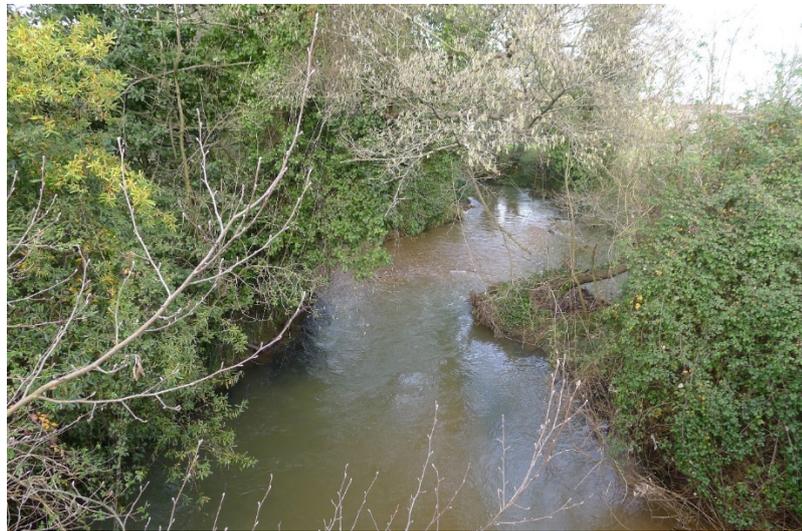
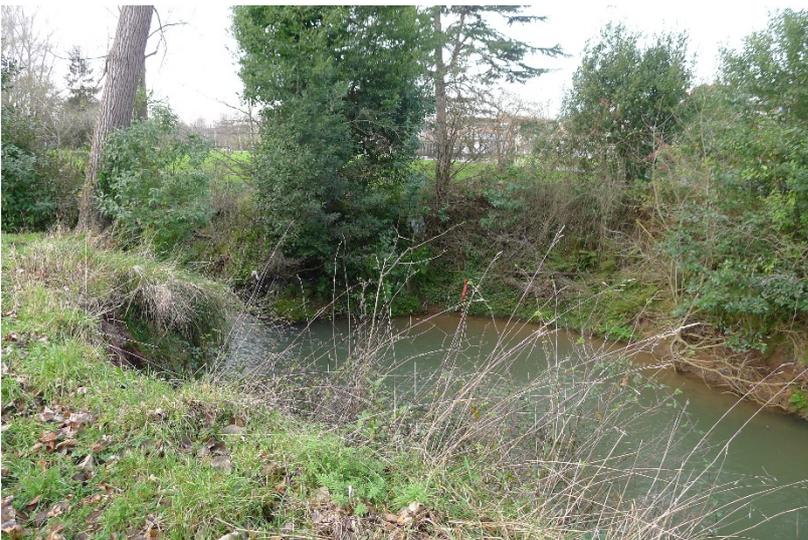
Figura 2.12.- Río Piles en su tramo 1 Parque alto: a) Cauce con granulometría de gravas y taludes laterales cóncavos y estables recubiertos por vegetación. b, c) Vistas del cauce mostrando la formación de rápidos y remansos y la heterogeneidad natural del hábitat fluvial.

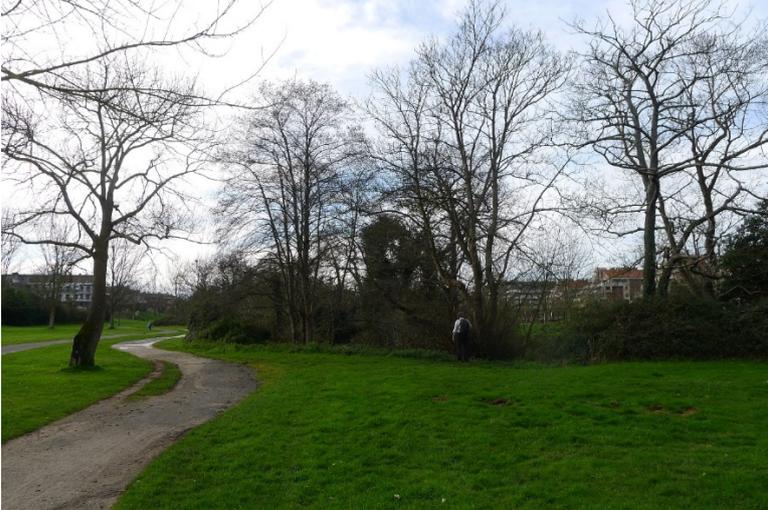
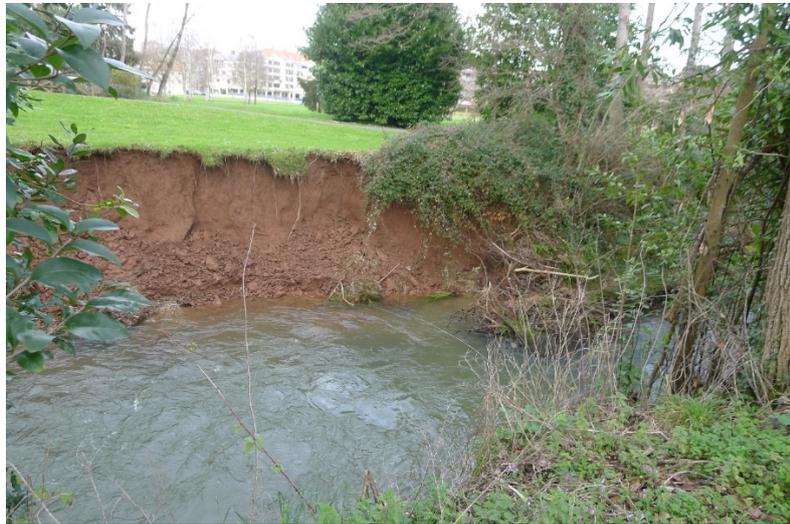
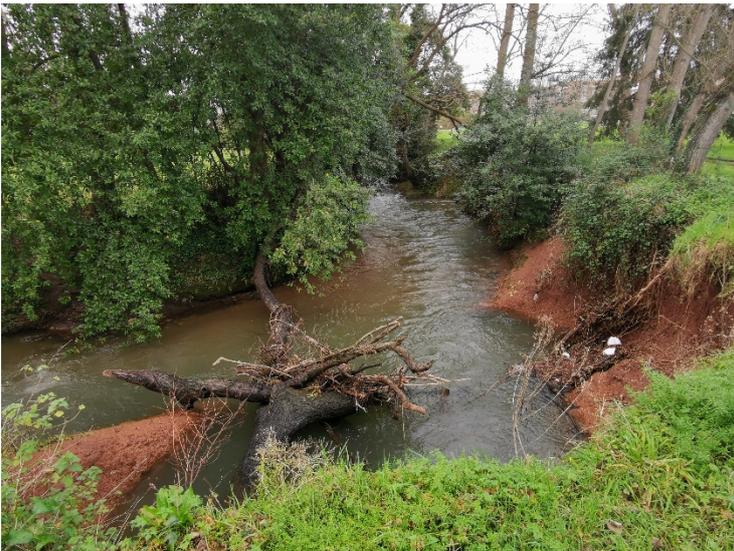
Figura 2.13.- Río Piles aguas arriba de la c/ Anselmo Solar (tramo 2 Parque medio): a) Bosque ripario formado por una aliseda mixta de elevado porte, restringida a los taludes laterales de un cauce encajado y sinuoso. b,c) mismo tramo del Piles, mostrando desmoronamientos de los taludes laterales con los que trata de ensanchar su cauce.

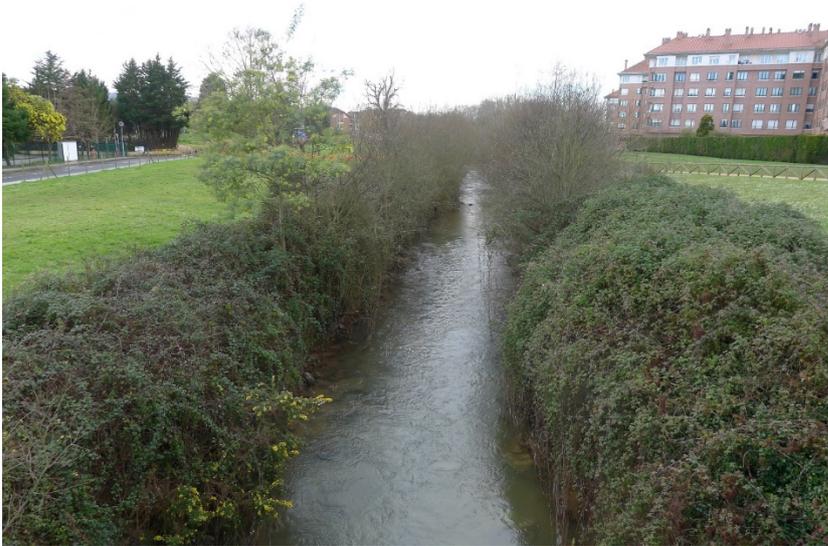
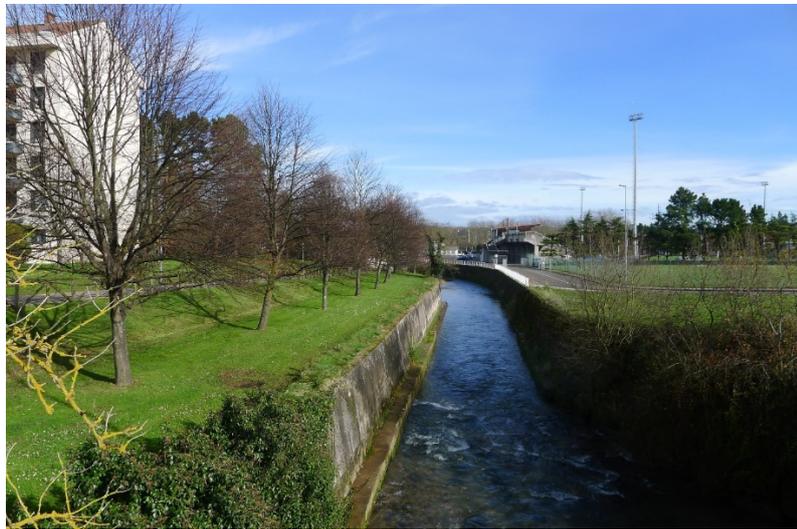
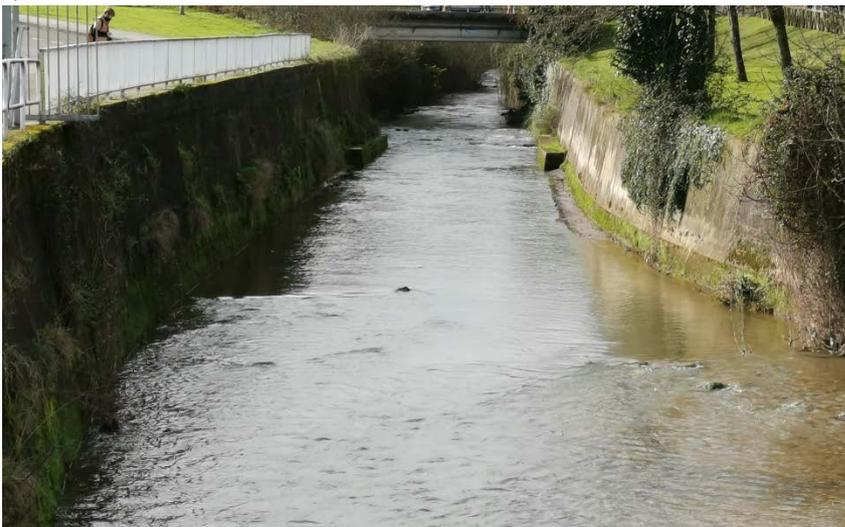
Figura 2.14.- Río Piles en las inmediaciones de su cruce con la c/ Albert Einstein. a) Sector aguas arriba de c/ Albert Einstein (tramo 3 Escollera), donde el río aparece rectificado y revestido de escollera en ambas márgenes, con una aliseda mixta con sauces y abundantes zarzales. b,c) Vistas del sector aguas abajo de c/ Albert Einstein (inicio de tramo 4 Anillo), donde el río se adentra en su tramo canalizado hormigonado.

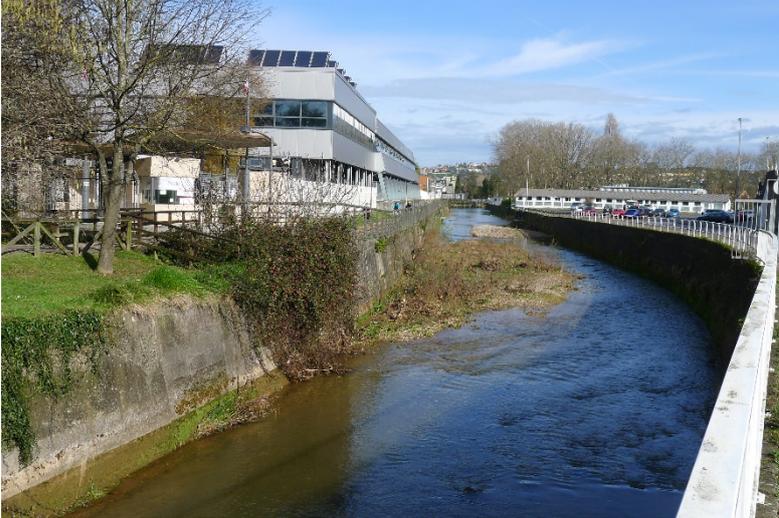
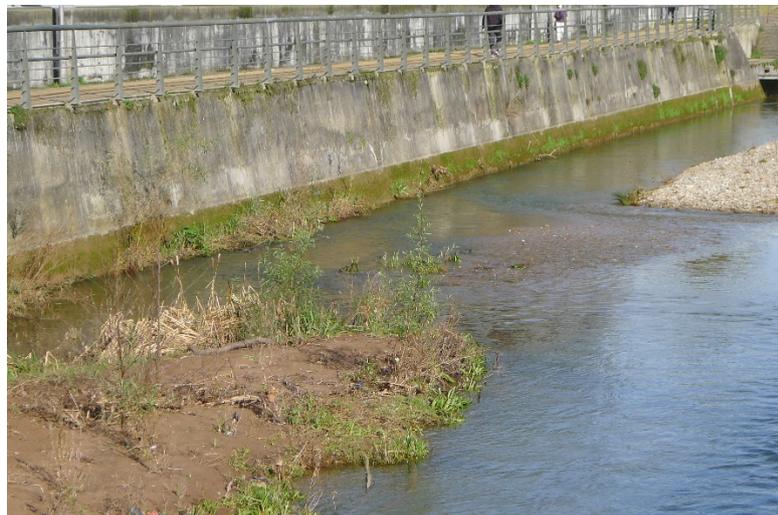
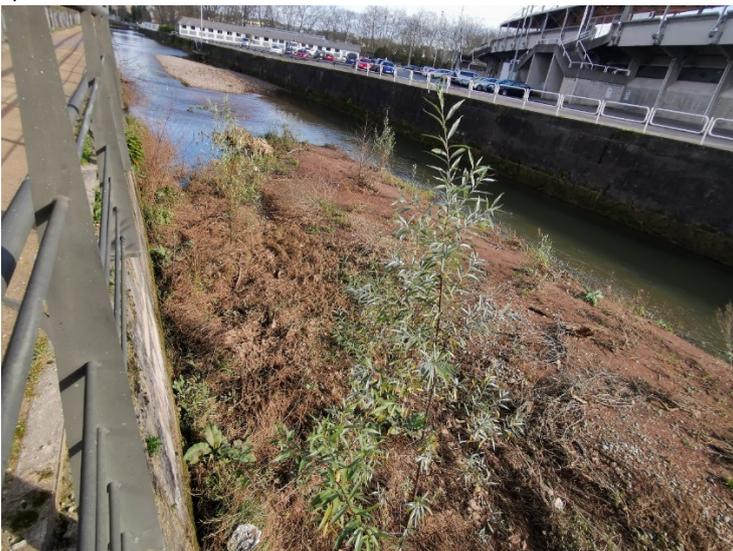
Figura 2.15.- Río Piles en su tramo del anillo navegable (tramo 4 Anillo). a) Instalaciones del club Covadonga en la margen izquierda, en cuya orilla se forman depósitos de gravas en la transición al remanso de aguas abajo. b,c) Detalles de la regeneración natural de alisos y sauces en los sedimentos acumulados en el cauce.

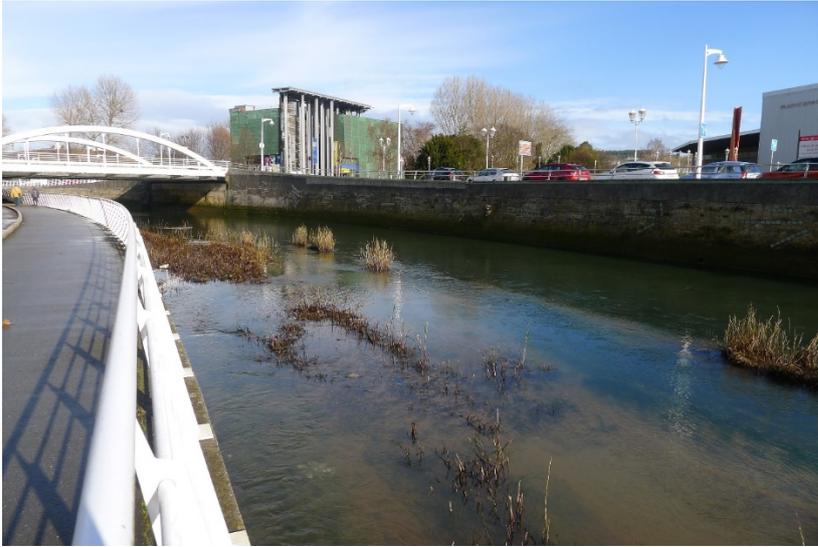
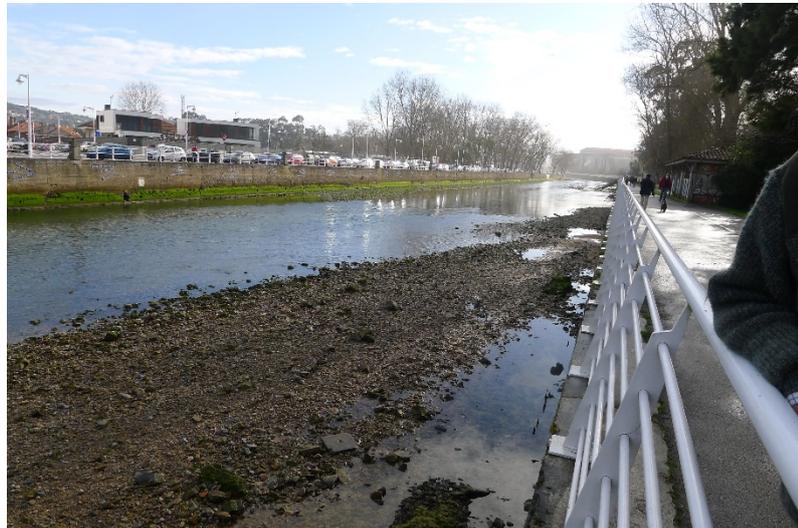
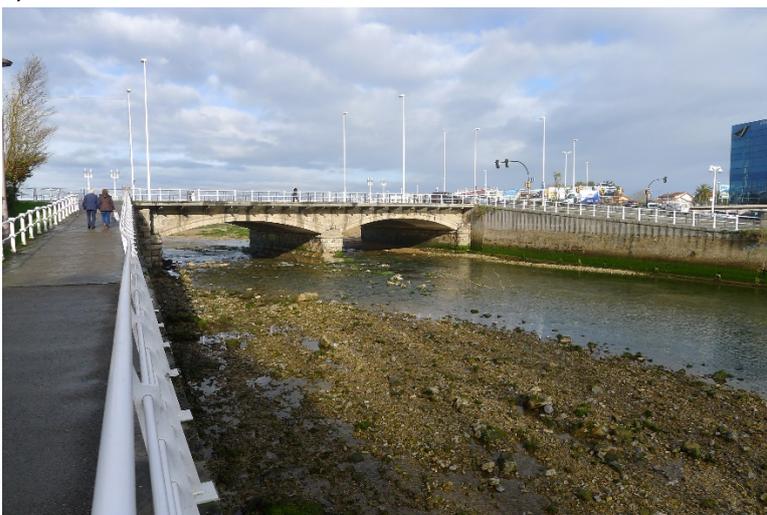
Figura 2.16.- Río Piles aguas abajo del azud (tramo 5 Estuario). a) Vista del tramo de cauce con acumulaciones de sedimentos en las que se desarrollan algunas macrofitas emergentes. b) Vista del mismo tramo mostrando sobre los alzados verticales de hormigón la fluctuación de la lámina de agua por efecto de las mareas. c) Tramo final de estuario del río Piles antes de su salida hacia la playa de San Lorenzo.

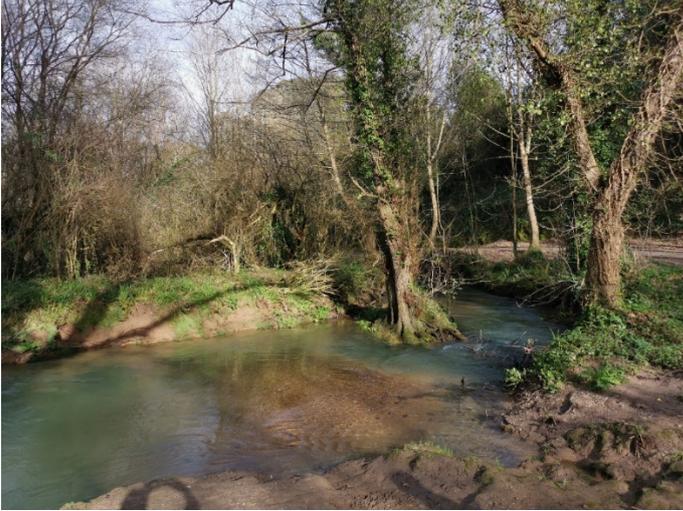
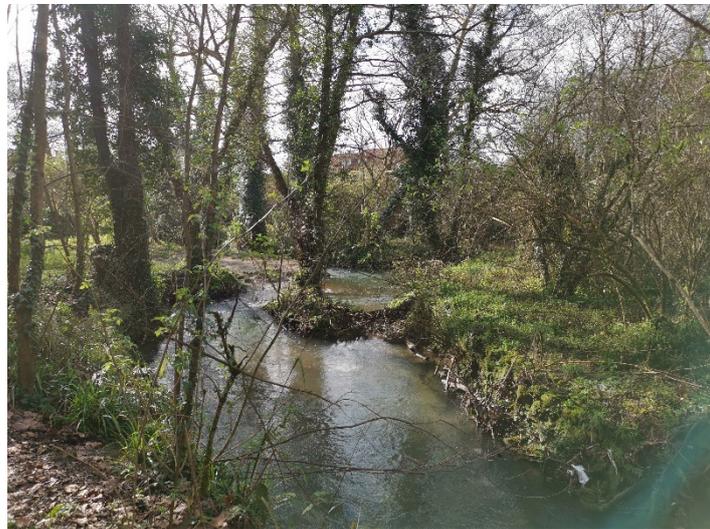
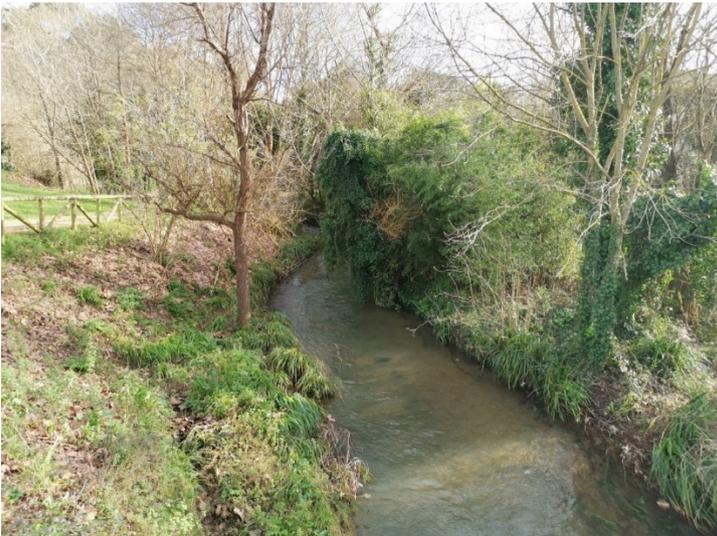
Figura 2.17.- Tramo estudiado más alto del Río Peña Francia (tramo PF 1 Parque): a,b) Cauce en estado “natural” o muy poco alterado, somero y con escasa altura de las orillas lo que favorece la conectividad e inundabilidad de las riberas. c) Sector aguas abajo del anterior, donde el cauce se va encajando y estrechando, aumentando la altura y pendiente de las orillas, y disminuyendo su conectividad transversal.

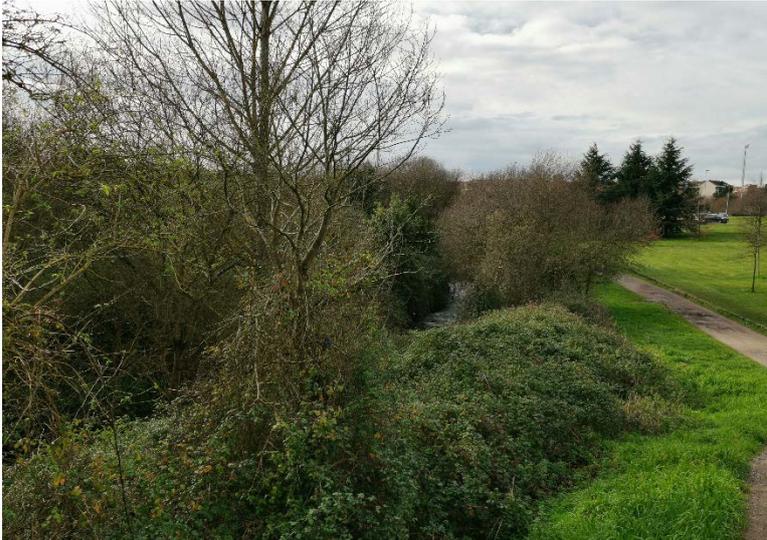
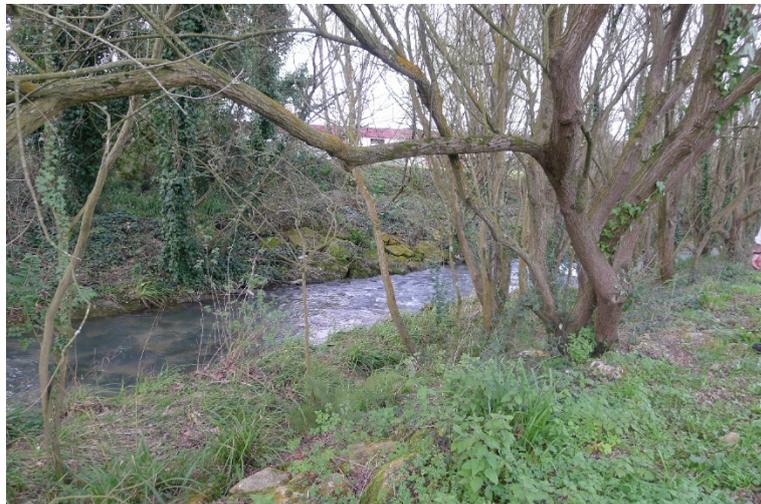
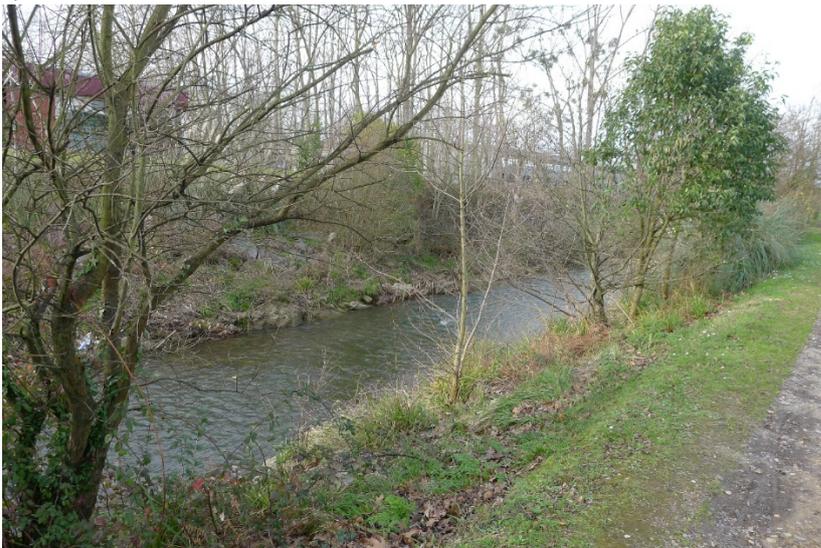
Figura 18.- Río Peña Francia. a,b) Vistas del cauce revestido de escollera con trazado natural aguas arriba del anillo (tramo PF 2 Escollera). b) sector del río formando parte del anillo navegable (tramo PF 3 Anillo), donde el cauce ha sido rectificadado y el corredor ripario presenta escasa cobertura.

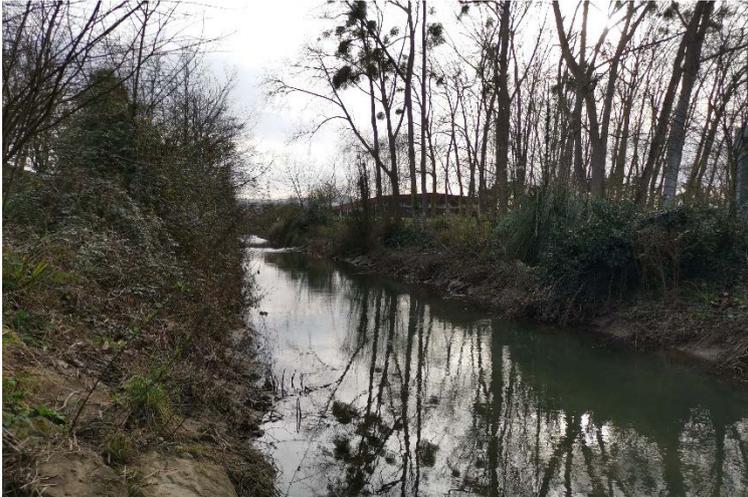
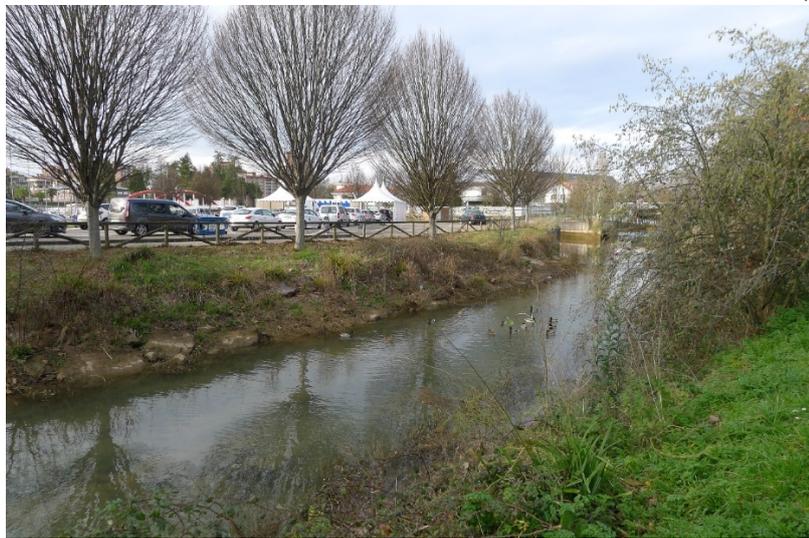
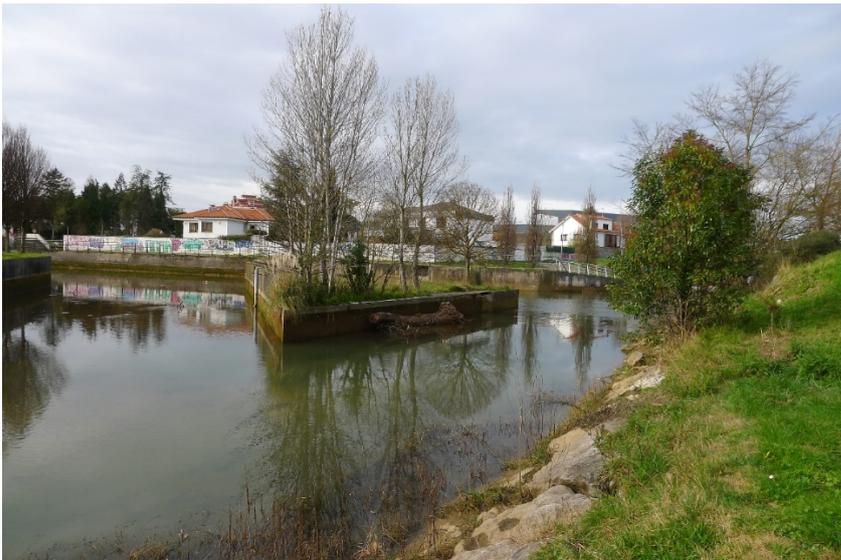
Figura 2.19.- Río Peña Francia en su último tramo del anillo navegable (tramo PF 3 Anillo). a,b) Vista del cauce con aguas remansadas y corredor ripario con muy escasa cobertura arbórea y dominado por zarzales. c) Tramo final del Peña Francia, mostrando el remanso donde se juntan sus aguas con las del Piles en torno a una estructura triangular de orillas hormigonadas que sirve para anclar lateralmente las compuertas de los azudes de ambos ríos.

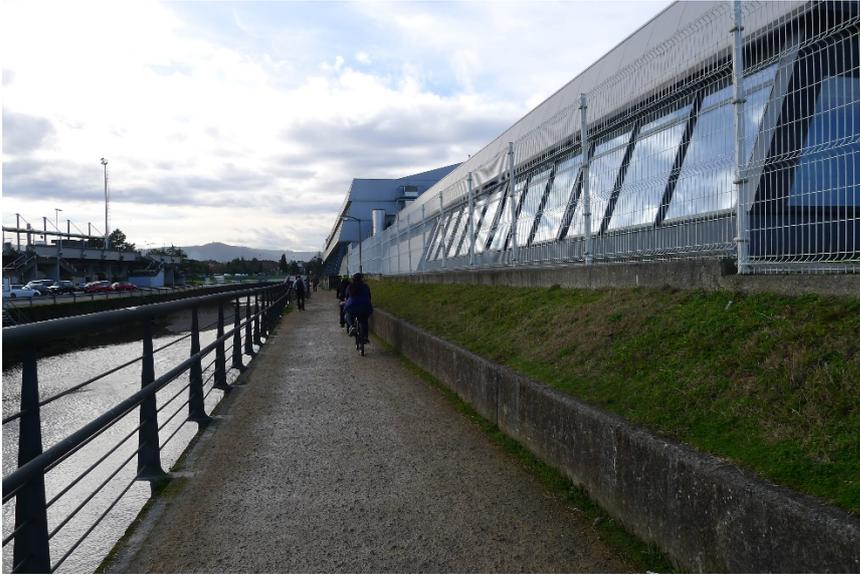
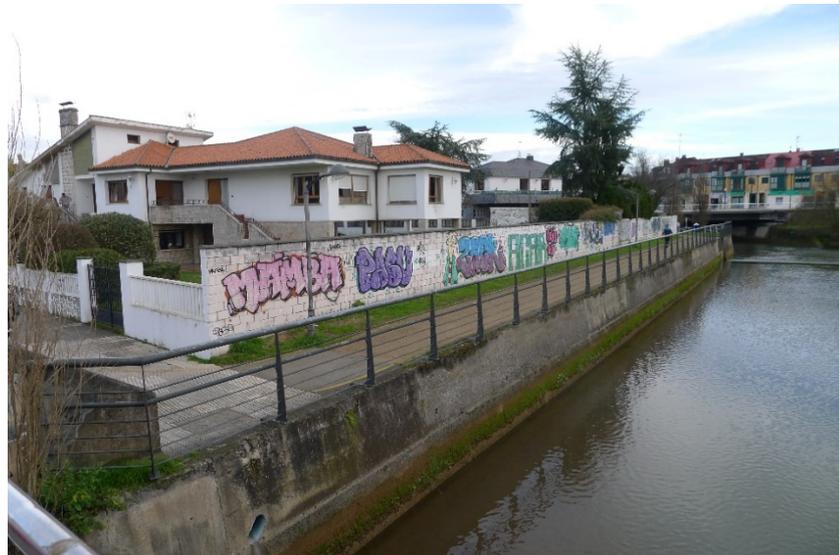
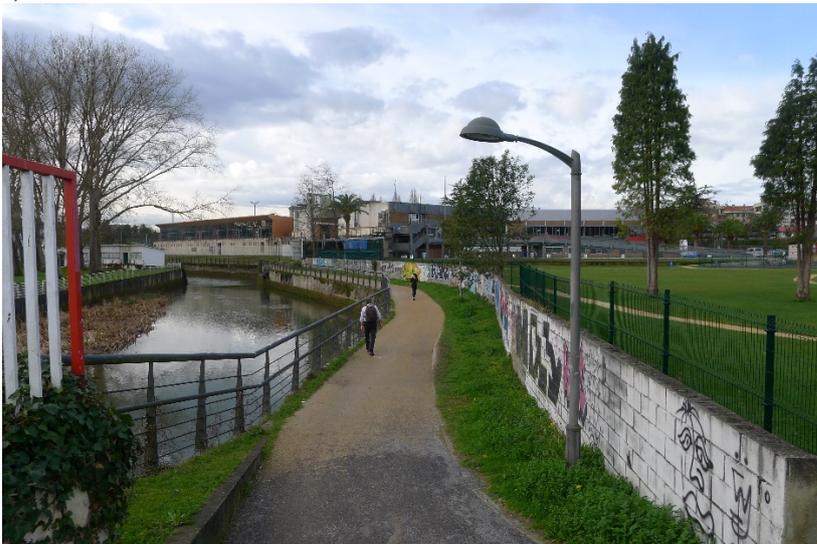
Figura 2.20.- Senda fluvial del río Piles (tramo 4 Anillo): a) Anchura insuficiente para el tránsito simultáneo de peatones y ciclistas. b) Falta de adecuación paisajística en torno al sistema fluvial. c) Gran artificialidad del entorno, faltando el corredor ripario en orillas y márgenes.
