**DIAGNÓSTICO AMBIENTAL Y PROPUESTAS DE ACTUACIÓN
PARA LA REHABILITACIÓN Y/O RENATURALIZACIÓN DEL CURSO
BAJO DE LOS RÍOS PILES Y PEÑA FRANCIA EN EL CONCEJO DE
GIJÓN (ASTURIAS)**

Diego García de Jalón

Marta González del Tánago

Madrid, Marzo 2021

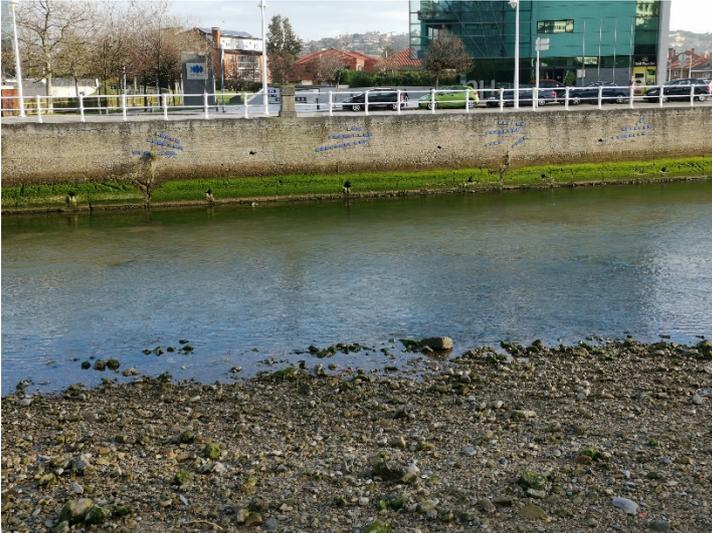
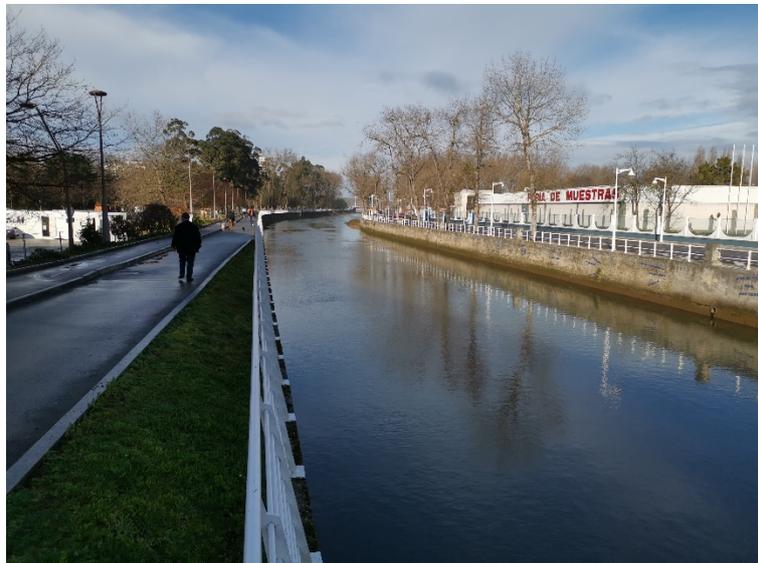
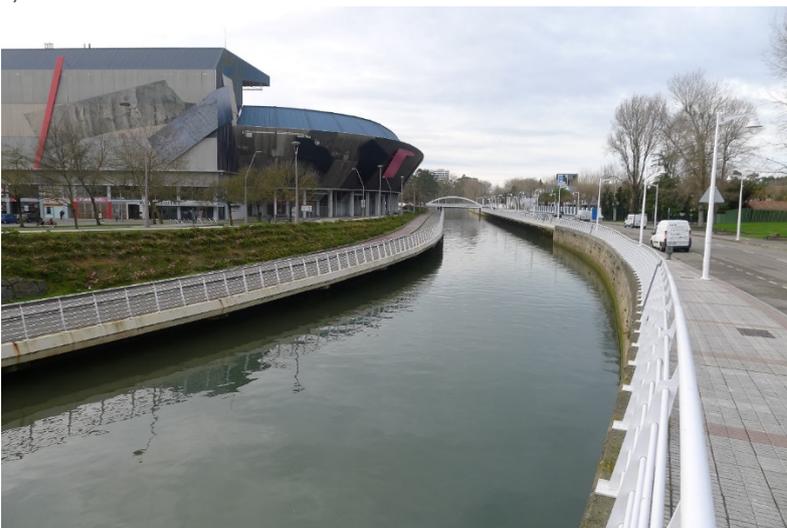
Figura 2.21.- Tramo bajo del río Piles (Estuario): a) Sector del río fuertemente canalizado, habiendo perdido por completo sus atributos para la educación ambiental y la mejora del conocimiento ecológico. b, c) Sector del cauce con un diseño estandarizado y ajeno al contexto natural de estuario del río Piles, perdiendo por completo su seña de identidad geográfica y cultural.

En relación al servicio de educación ambiental y mejora del conocimiento ecológico local, cabe decir que el estado actual de ambos ríos, Piles y Peña Francia, contribuye muy pobremente a dicho servicio, manteniendo de forma permanente unas condiciones de fuerte degradación ambiental. Ello se debe a que la corriente fluvial queda interrumpida por la presencia de sendos azudes, la morfología natural de los cauces se ha rectificado y revestido con escollera o transformado en un canal de hormigón, y la flora y fauna acuática están significativamente empobrecidas por la transformación profunda de su hábitat físico (Figura 2.21 a).

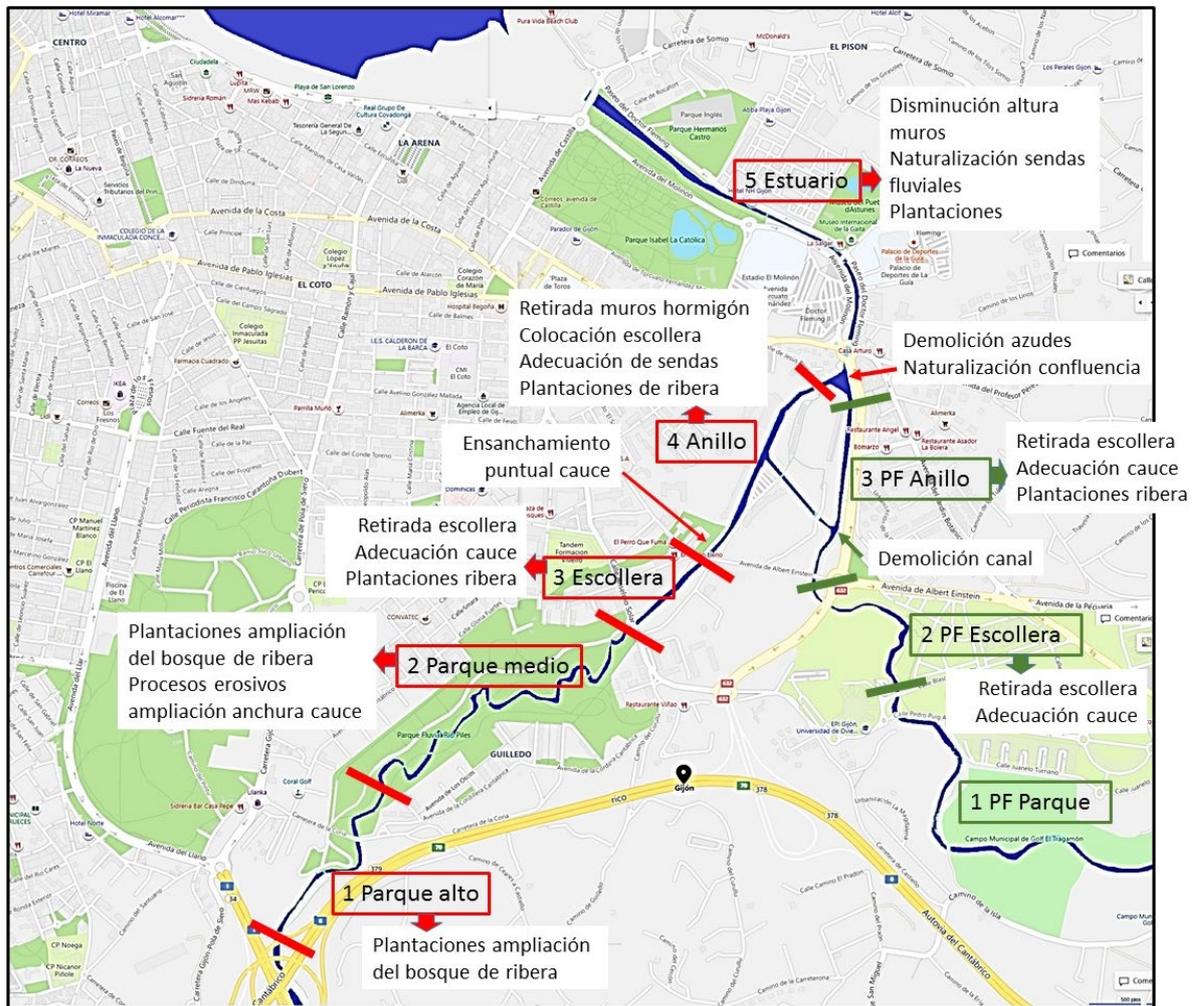
Figura 3.1.- Principales actuaciones propuestas en cada uno de los tramos analizados de los ríos Piles y Peña Francia.

En la Figura 3.1 se muestran los tramos donde se propone aplicar cada una de estas medidas de restauración.

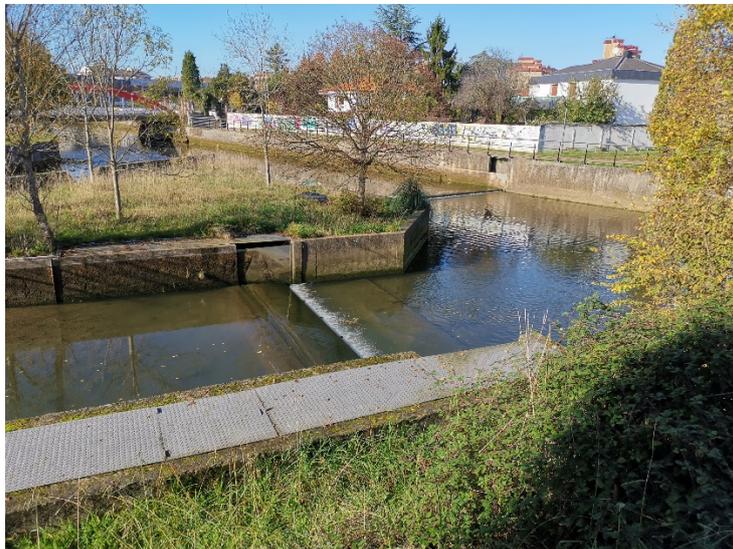
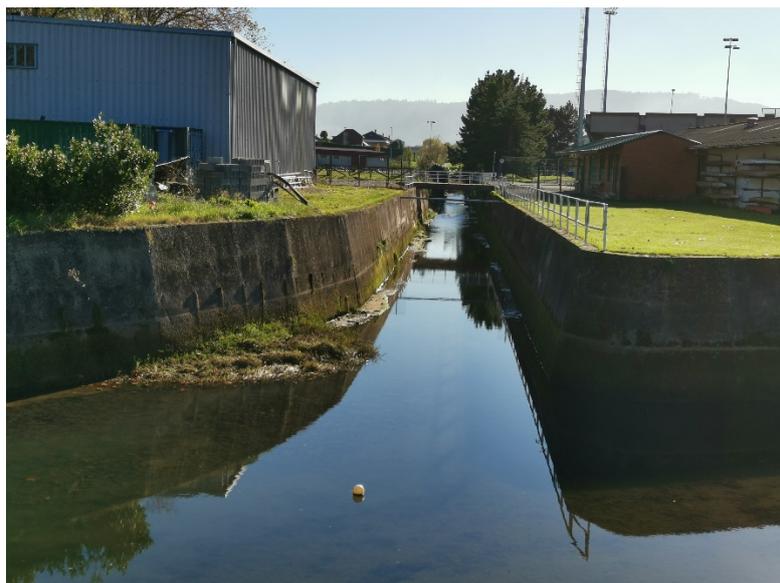
Figura 3.2.- Infraestructuras que se propone eliminar para recuperar la continuidad longitudinal de los ríos: a) isleta de orillas hormigonadas y conjunto de azudes en el entorno de la confluencia; b) canal de derivación de aguas del Peña Francia al Piles.

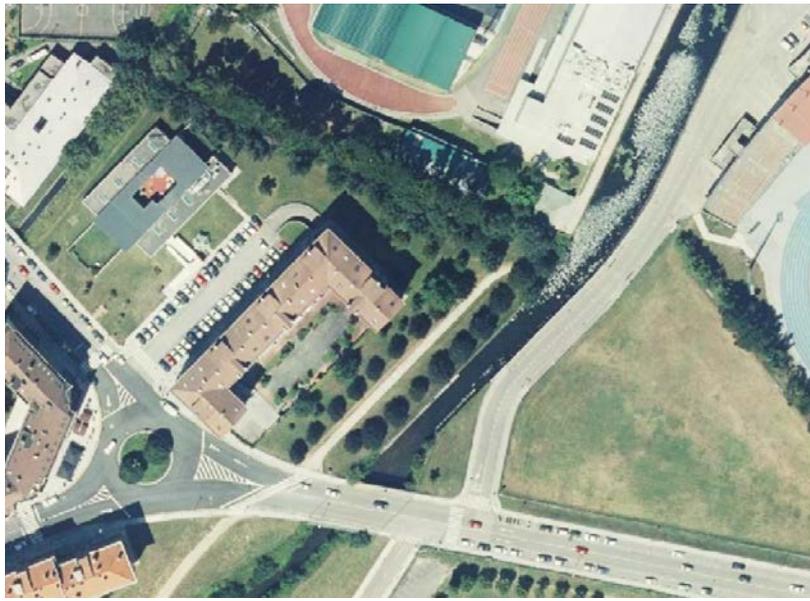
Figura 3.3.- Estrechamiento del cauce del río Piles aguas abajo del cruce con c/Albert Einstein, forzado por la presencia de la vía de acceso a Las Mestas.

Por último, y también con el objetivo de mejorar la continuidad longitudinal de los procesos fluviales, convendría aumentar la sección del río Piles en el estrechamiento que sufre aguas abajo del puente de la calle Albert Einstein (figura 3.3). Dicho estrechamiento viene impuesto por la presencia de una calzada en su margen derecha de acceso a Las Mestas, que debería ser desplazada alejándola del río para permitir que el cauce adoptara cuanto antes la anchura que dispone aguas abajo, frente al edificio del Club Covadonga, que es más del doble (15.5 m) que la del tramo estrechado (7 m).

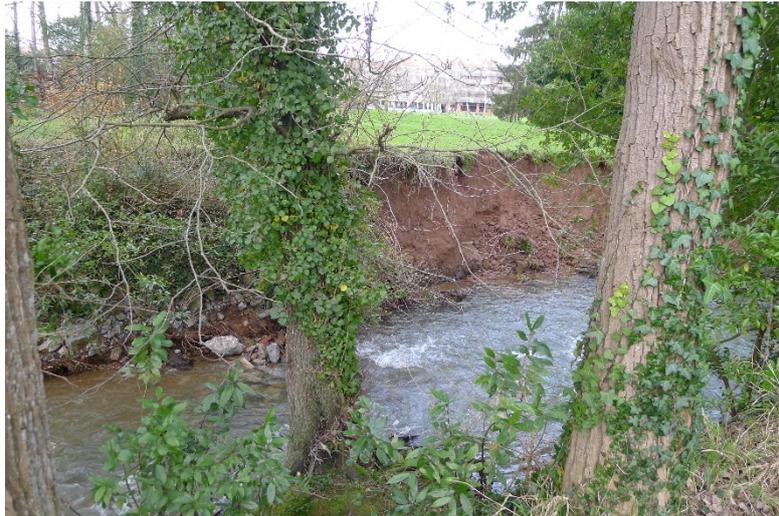
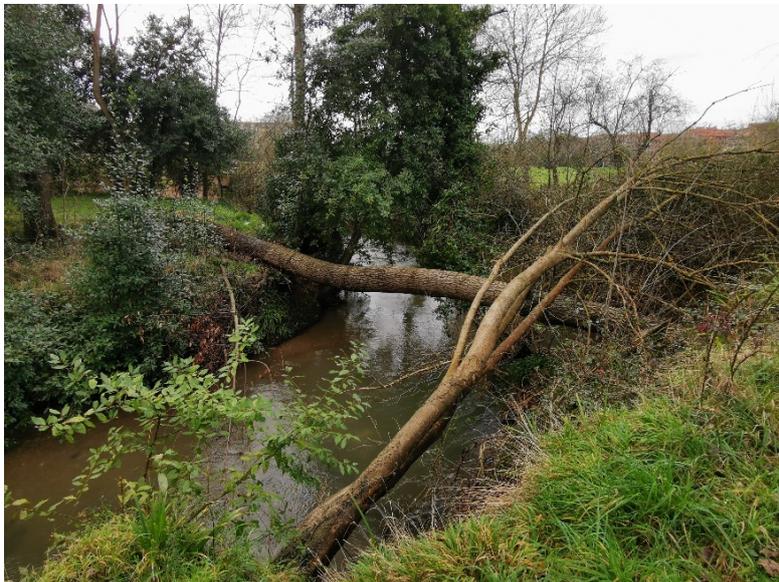
Figura 3.4.- Sectores del parque fluvial del Piles (tramos 1 y 2) donde se propone favorecer que el río vaya ensanchando el cauce mediante erosiones de orilla y caídas de troncos, y se lleven a cabo plantaciones en la parte distal de las riberas para mantener y ampliar el actual bosque de galería, que queda interrumpido con la caída de árboles hacia el cauce y los desmoronamientos de taludes.

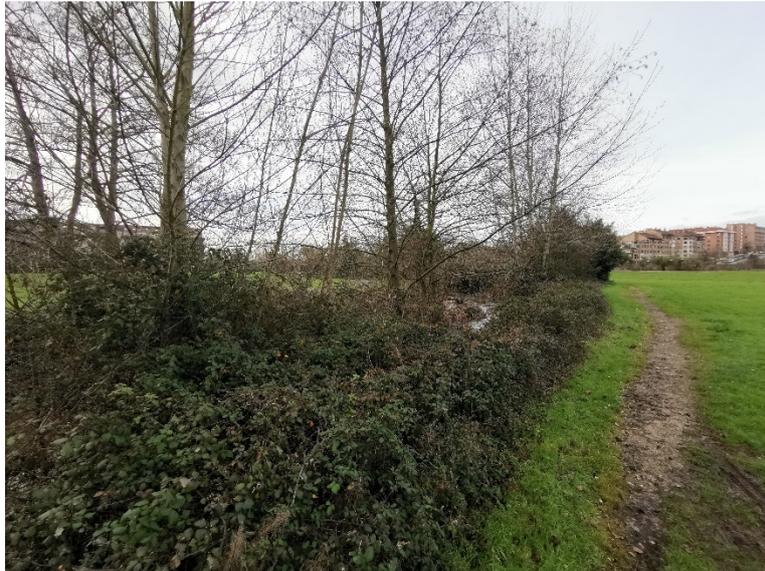
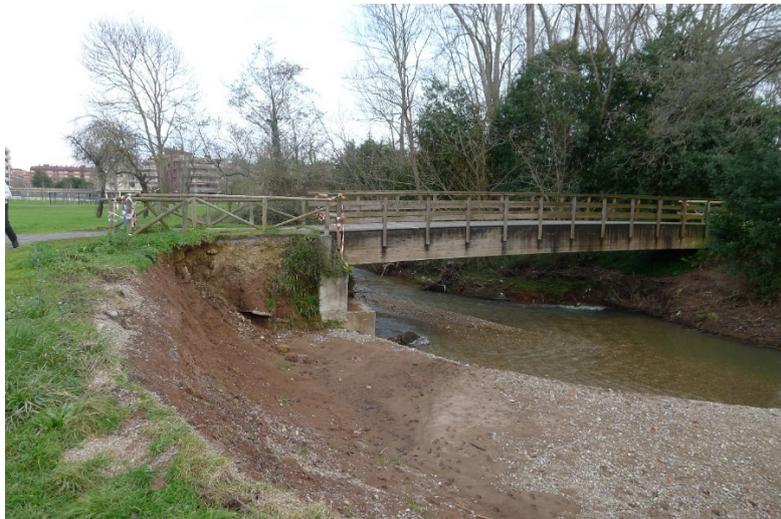
Figura 3.5.- Vistas del río Piles atravesando el parque fluvial. a) crecimiento excesivo de zarzales en los sectores menos sombreados, que se pretende controlar con las plantaciones arbóreas propuestas; b) vista de pasarela con erosión de orilla que indica la necesidad de ampliar su vano y mejorar su orientación.

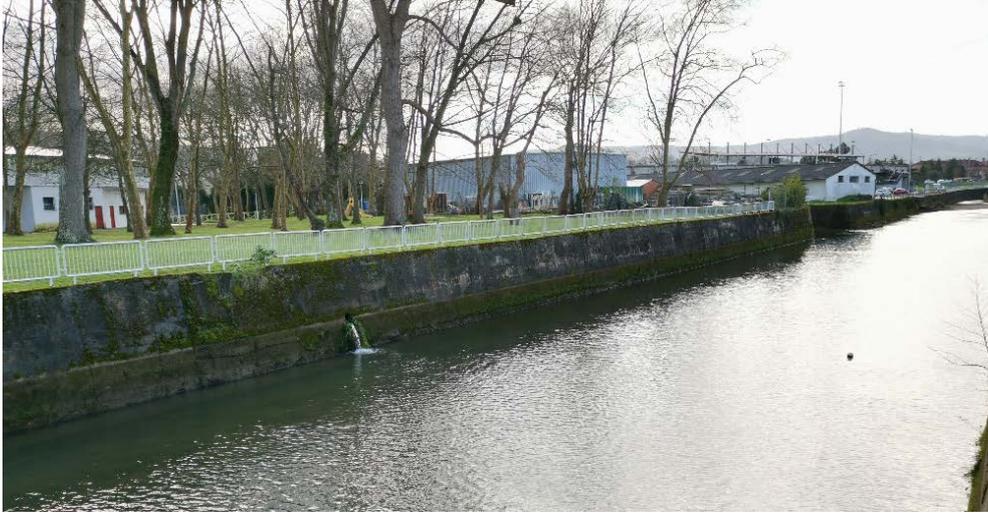
Figura 3.6.- Margen derecha del río Piles entre Las Mestas y el edificio del Club Covadonga, representativa de los tramos canalizados donde se propone mantener el revestimiento del cauce en su tercio o mitad inferior, y crear por encima taludes abiertos y tendidos en los que se lleven a cabo plantaciones de ribera ampliando las dimensiones del sistema fluvial.

y su ocupación por plantaciones de alisos, sauces y fresnos que configuren un nuevo espacio ripario y amplíen el sistema fluvial (Figura 3.6).

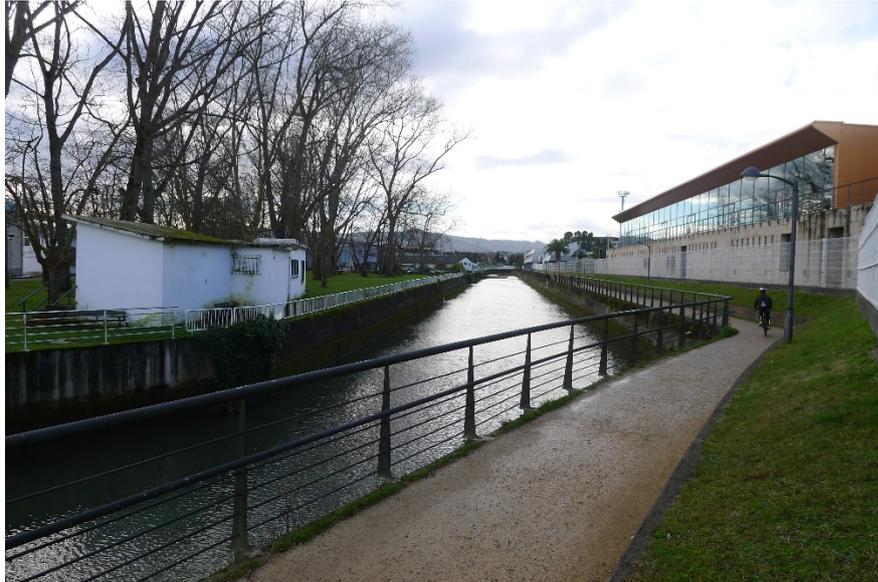
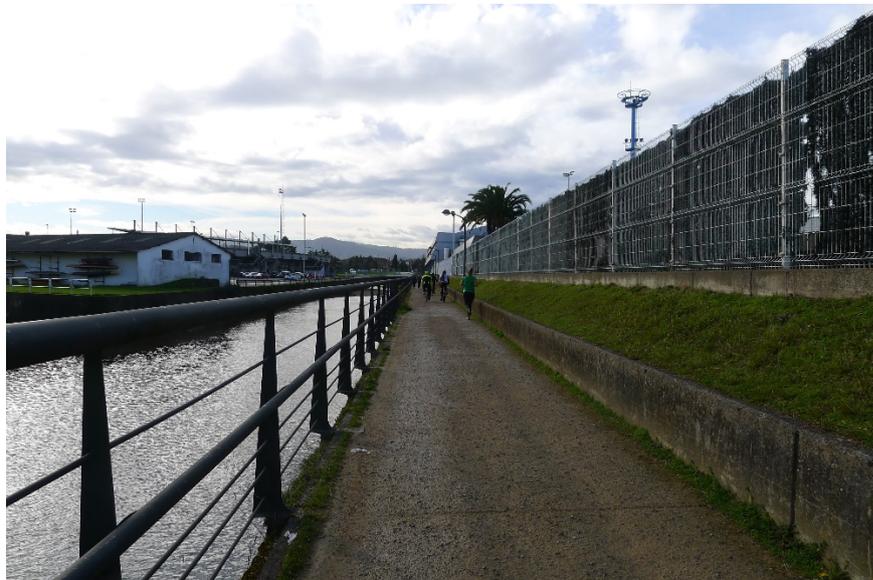
Figura 3.7.- Vista del río Piles entre el edificio del Club Covadonga y Las Mestas. En este tramo se propone cambiar la actual senda fluvial del Piles que discurre por la margen izquierda del río muy confinada por las instalaciones del Club Covadonga (a), por una senda alternativa situada en la margen derecha donde se dispone de más espacio y naturalidad, en el entorno de Las Mestas. b) Vista del talud lateral que bordea la senda actual del Piles por su margen izquierda, cuyo conjunto se propone eliminar, para posteriormente acondicionar su topografía rebajando su cota actual y realizar plantaciones de alisos, sauces y fresnos.

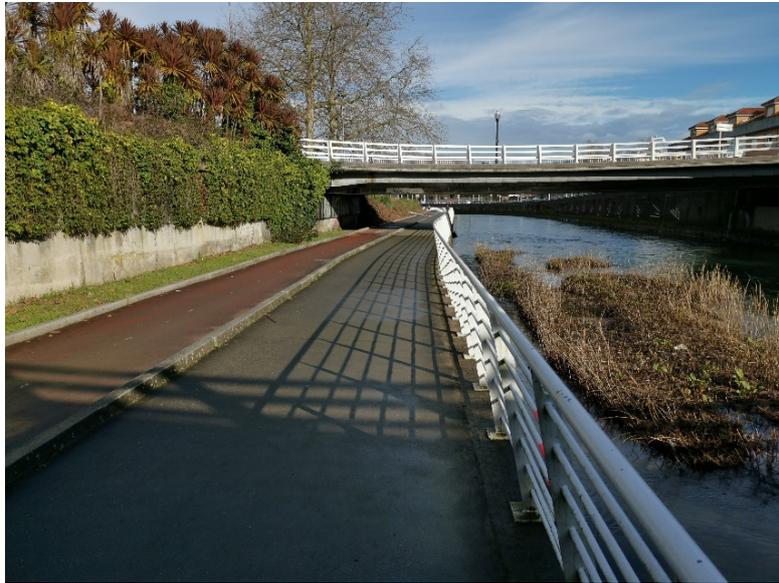
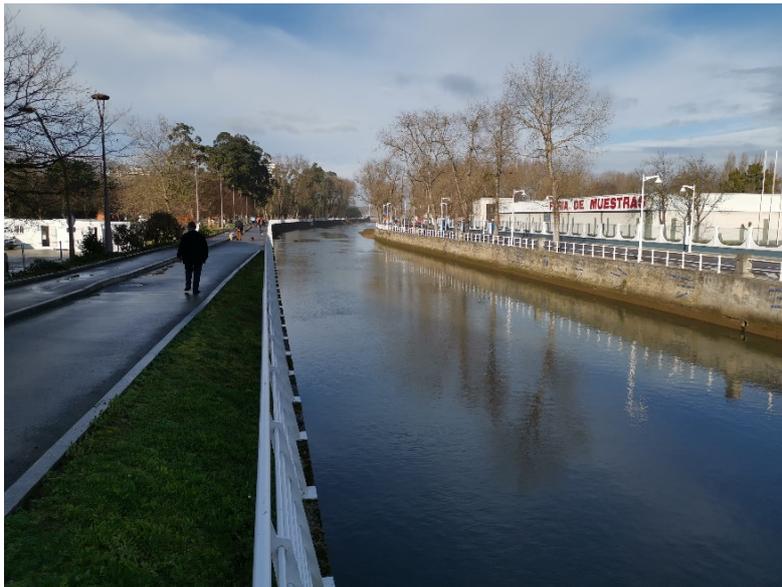
Figura 3.8.- Vistas del tramo de estuario del Piles, a lo largo del cual se hacen las propuestas de: a) colocación de pavimentos filtrables que mejoren el drenaje y b) plantaciones de árboles en ambas márgenes del cauce, con las que se mejore la estética urbana y se confiera mayor naturalidad al lugar.
